Art.-Nr.: **3490/3495**  
item#

## Mercedes-Benz Actros MP5 2019

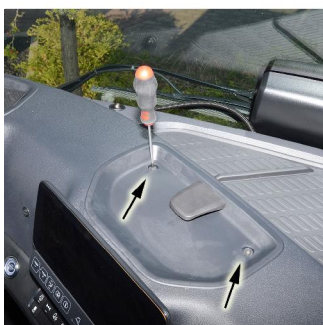
Zwei Originalschrauben lösen

Loosen two original screws

Desserrez deux vis originales

Destornille dos tornillos originales

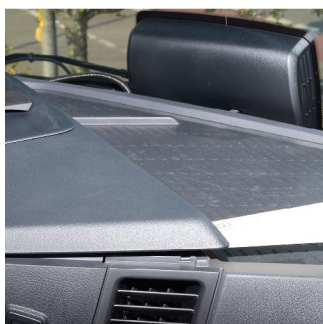
Ablagefach entfernen  
Konsole auf das Ablagefach setzen  
Vorderes Blech einhaken

Remove storage compartment  
Put console onto storage compartment  
Hook in front metal plate

Démontez le casier  
Posez la console sur le casier  
Accrochez la tôle avant

Desmonte el compartimiento  
Coloque la consola en el compartimiento de archivo  
Enganche la chapa delantera

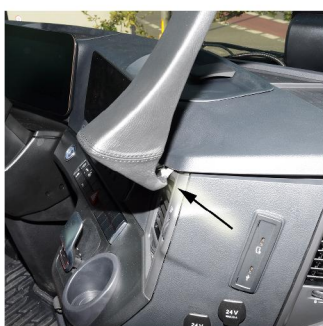
Ablagefach mit Konsole wieder einsetzen  
Hinteres Blech umbiegen

Reinstall storage compartment together with console  
Bend rear metal plate

Inserez de nouveau le casier avec la console  
Tordez la tôle arrière

Reinstale el compartimiento de archivo junto con la consola  
Tuerza la chapa trasera

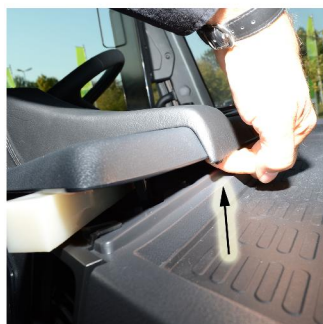
Alle Bauteile wieder montieren

To remount all component parts

Remontez les éléments de construction

Remonte todos partes de construcción

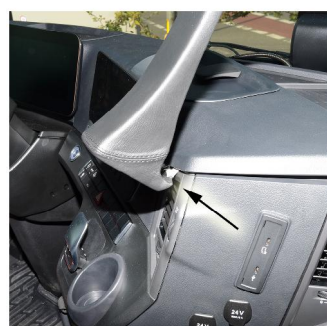
Reinstale el compartimiento de archivo junto con la consola  
Tuerza la chapa trasera

Kieszonke z uchwytem ponownie wstaw  
Tylna blaszke zagiac

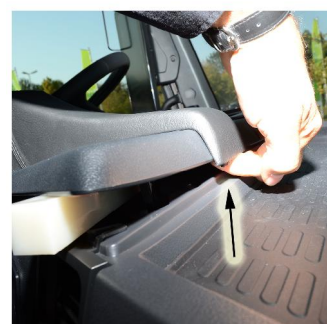
Alle gedemonteerde delen weer monteren

Wszystkie elementy ponownie zamontowac
